Notat

Naturvurderinger Romalt

I forbindelse med forestående ansøgning vedr. udvidelse af eksisterende graveområde syd for Romalt ved Randers, har Nymølle Stenindustrier A/S igangsat undersøgelser af områdets potentielle levesteder for bilag IV-arter og andre sårbare/beskyttede arter.

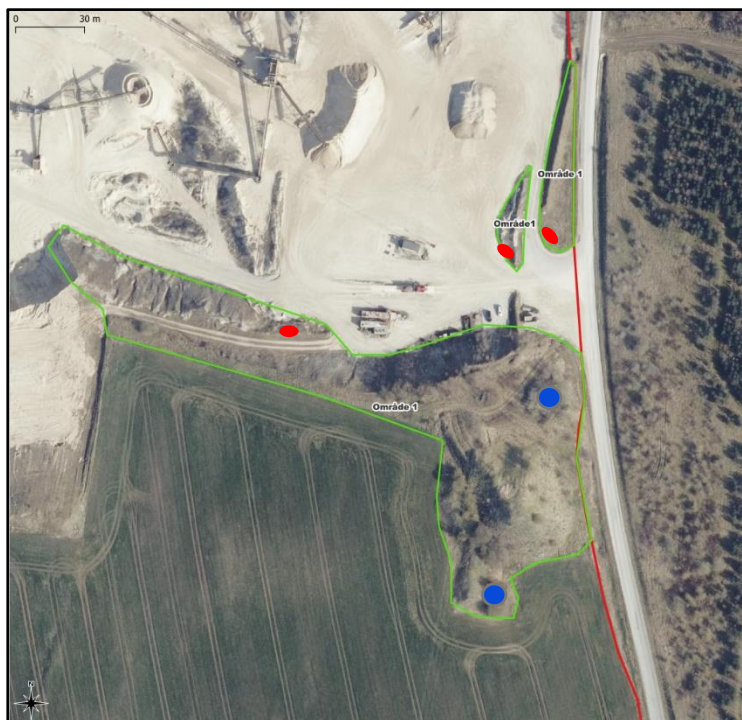
Figur 2-1 Oversigtsfoto område 1

Dette område består af et gammelt delvist tilgroet mulddepot samt én stor og et par mindre jordvolde indenfor området. Mulddepoterne skal lægges tilbage i forbindelse med efterbehandling.

Den store vold er nordvendt, og vurderes derfor ikke at være et egnet leve- eller ynglested for markfirben. Et par af de mindre volde er sydvendte og har mindre partier med blottet sand og lav vegetation (røde markeringer på oversigtsfoto og nedenstående billeder), som kan udgøre egnede yngleområder for markfirben. De sydvendte dele af mulddepotet er med høj bevoksning af græsser og næringselskende urter, og der blev ikke fundet egnede levesteder for markfirben.

Indenfor område 1 blev der fundet to træer som vurderes at kunne være mulige rastetræer for flagermus. Se de blå markeringer på oversigtsfoto 2.1 og billederne herunder.

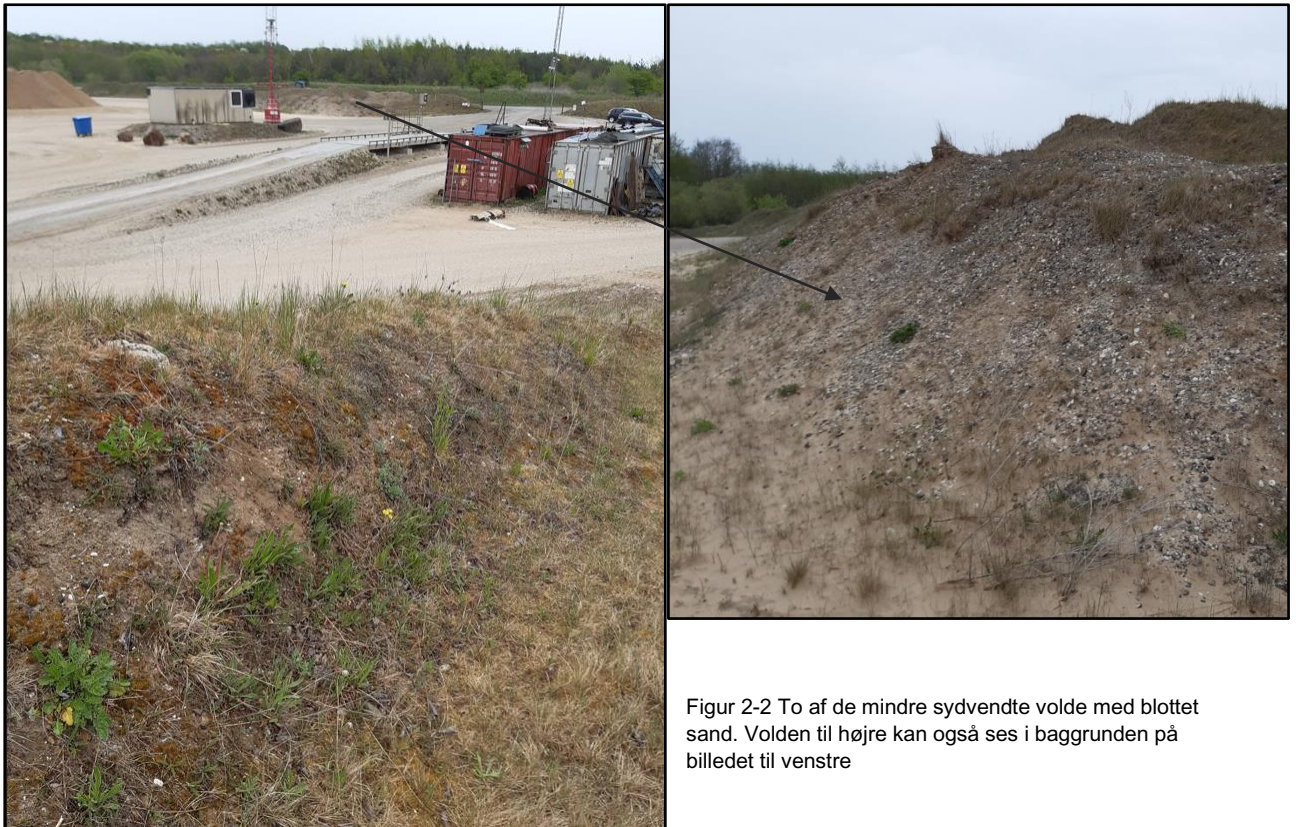
Figur 2-2 To af de mindre sydvendte volde med blottet sand. Volden til højre kan også ses i baggrunden på billedet til venstre

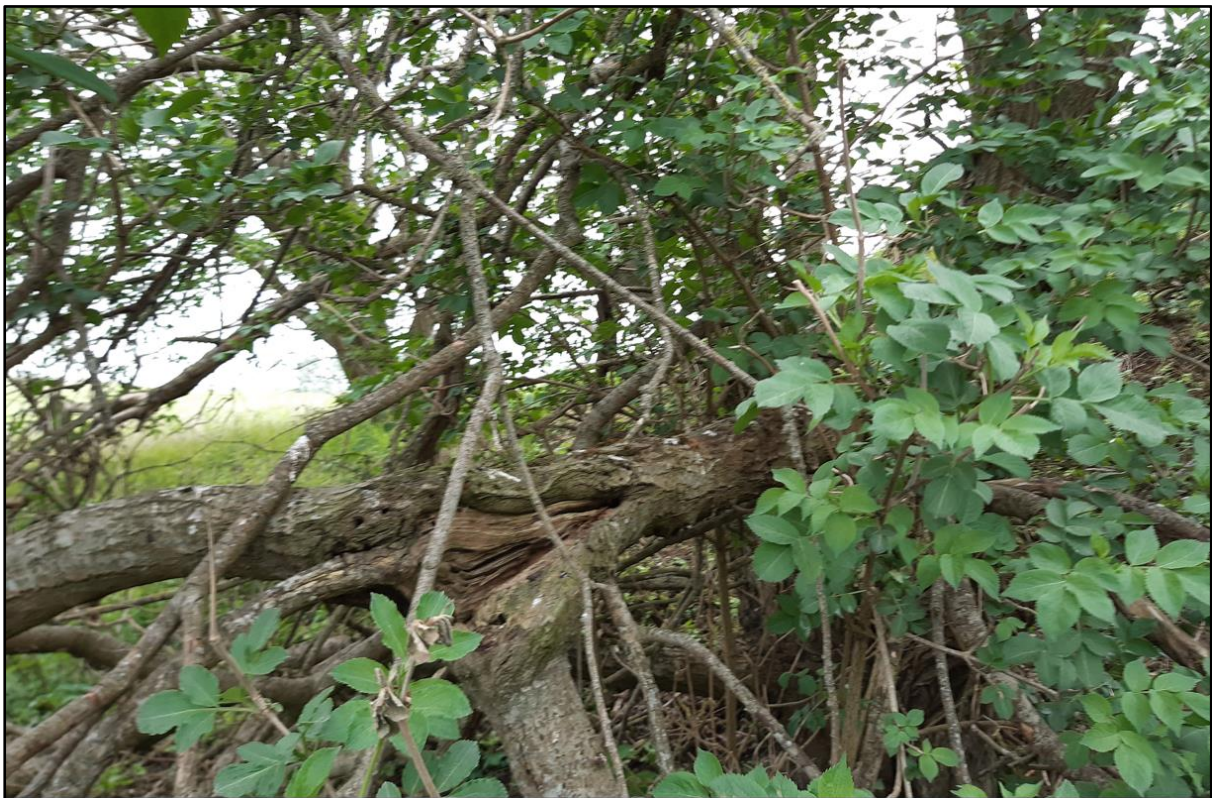
Figur 2-3 Gammel hyld med flere hullheder.

Det vurderes, at det ansøgte område kun rummer to flagermusegnede træer (Område 1 – se blå markeringer på Figur 2-1), mens der i nærområdet er flere egnede træer eventuelle individer vil kunne søge til. Der er over 3 km til nærmeste registrering af flagermus. Træer med hulheder kan fældes i perioden fra september til og med oktober jf. artsfredningsbekendtgørelsen. Da der er tale om 2 enkeltstående træer i et område omgivet af skov, vurderes det ikke at kunne få betydning for lokale bestande af nogen arter af flagermus. Hertil skal nævnes, at det ene af de to træer, en gammel hyld, ikke er et optimalt rastested til f.eks. vinterrast, da stammerne er tynde og hullerne sidder relativt lavt.

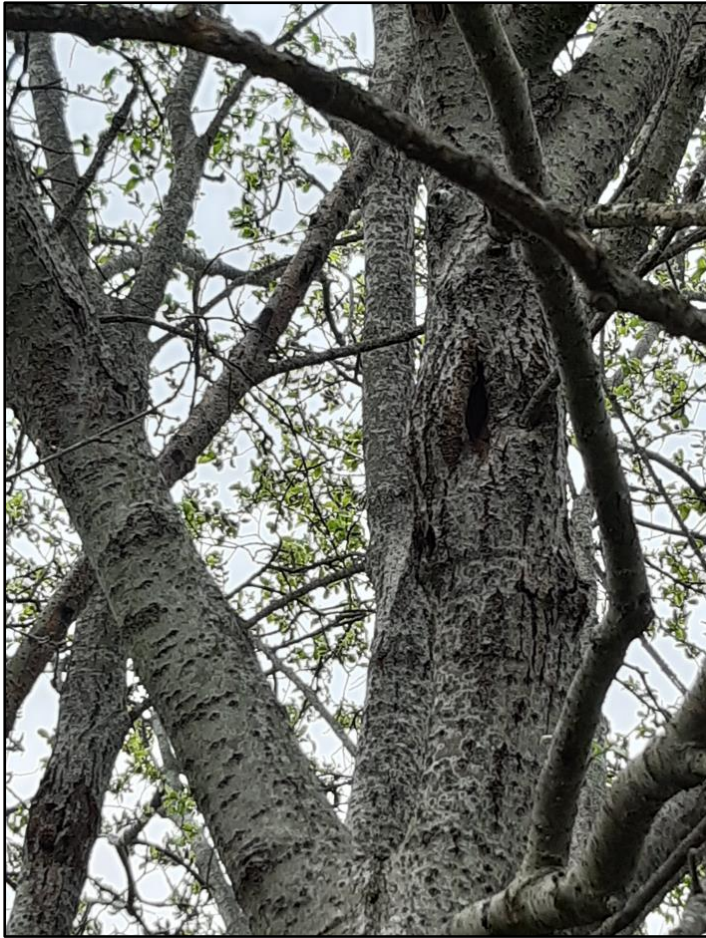
Figur 2-4 Ældre poppel med tydelige hulheder.

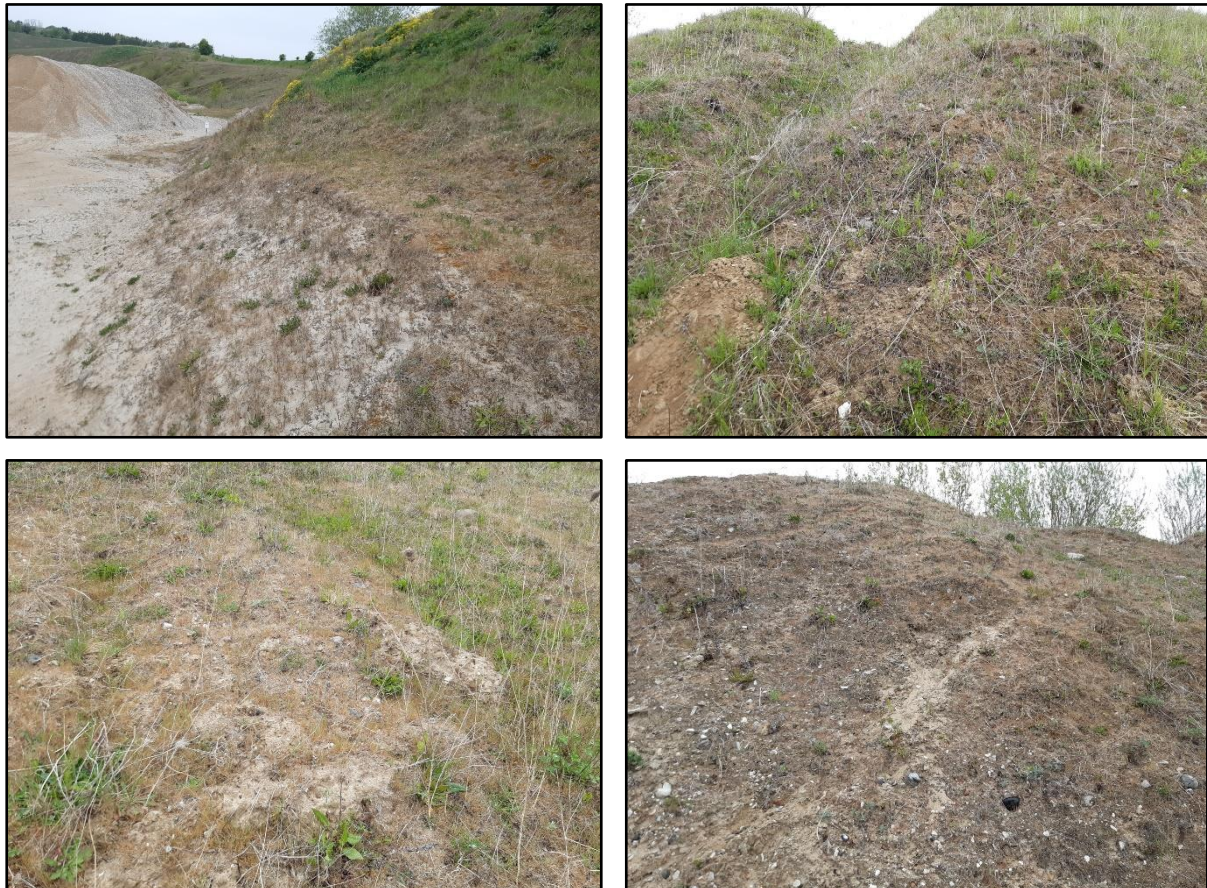
Graveskrænten er sydvendt og rummer flere egnede ynglepladser for markfirben (se billeder herunder)

Figur 2-6 Eksempler på områder med blottet sand på den sydvendte graveskrænt

Der er over 6 km til nærmeste kendte fund af markfirben (ved Tebbestrup, sydvest for Randers), hvilket taler imod, at der skulle være aktuel forekomst af markfirben indenfor det ansøgte område. Hvis der skal udføres yderligere gravning, efterbehandling eller lign. indenfor område 2, bør denne levestedsvurdering dog suppleres med en egentlig artsundersøgelse, for at fastslå endeligt om arten er til stede eller ej.

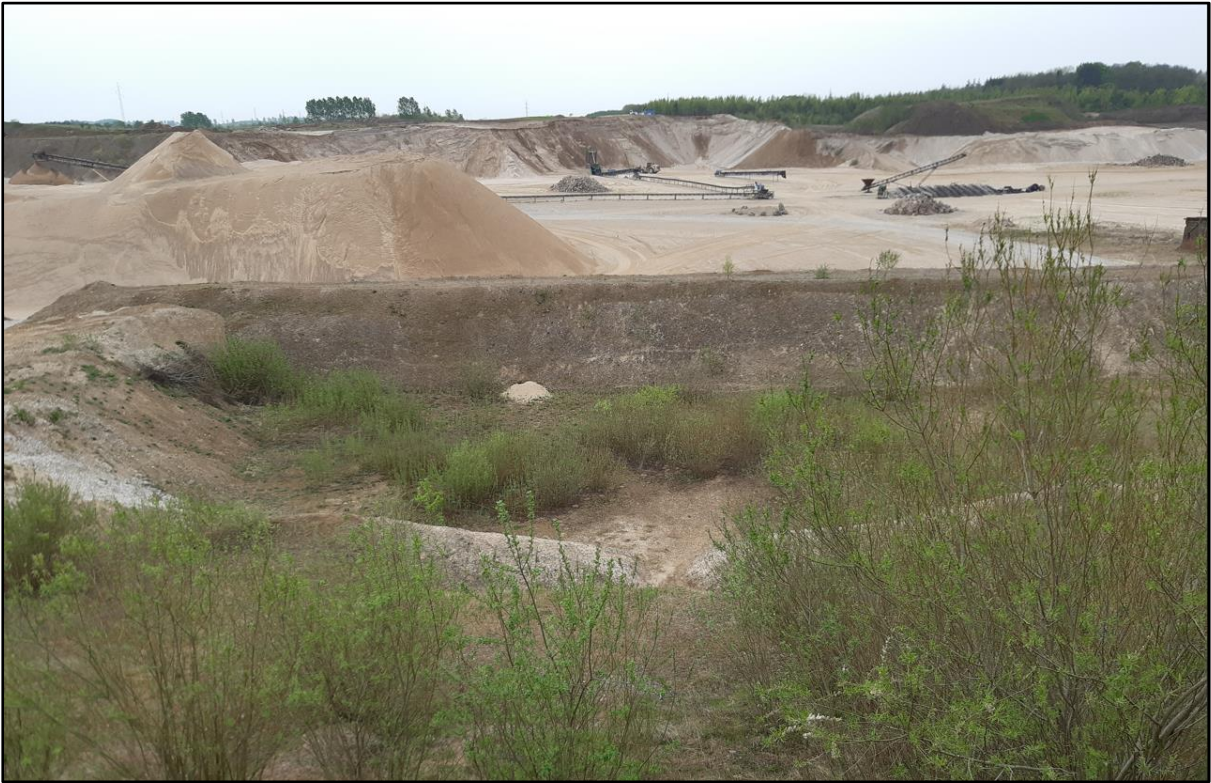
Figur 2-7 Det tørlagte bassin set fra nord

I det tørlagte bassin findes en aktiv rævegrav i det sydøstlige hjørne (se Figur 2-7).

På den indre sydlige skråning findes en række huller – muligvis rester af en gammel gennemgravet rævegrav eller forladte og udvidede digesvale-reder (der er sidst registreret ynglende digesvaler i grusgraven i 2015 jf. DOFbasen.dk)– flere af disse huller viser tegn på, at de bliver brugt af dyr, da der er tydelige slidspor ved indgangene (se Figur 2-8). Det var ved besigtigelsen ikke muligt at konstatere hvilke dyr der benytter disse huller, men en sandsynlig mulighed kan være ræv, grævling eller mårhund.

Det skal dog bemærkes at ræv og grævling hører til markfirbenets fjender, og at det derfor ikke er optimalt med en rævegrav i umiddelbar nærhed af markfirbenets levested.

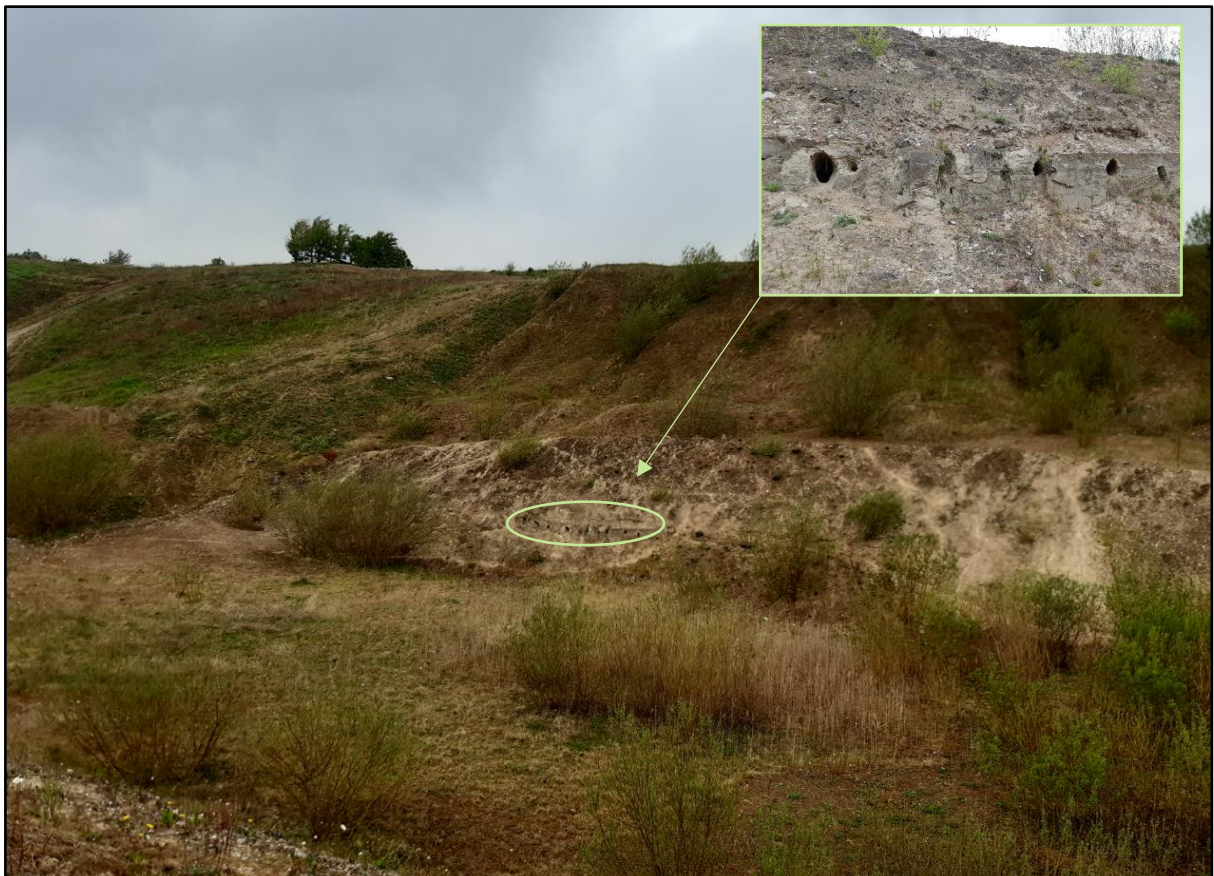
Figur 2-8 Det tørlagte bassin set fra syd

Derudover er der i både den sydlige indre skråning og den sydlige ydre skråning flere områder med blottet sand og lav rosetbevoksning som kan udgøre egnede yngleområder for markfirben (Se Figur 2-8 og Figur 2-9) .

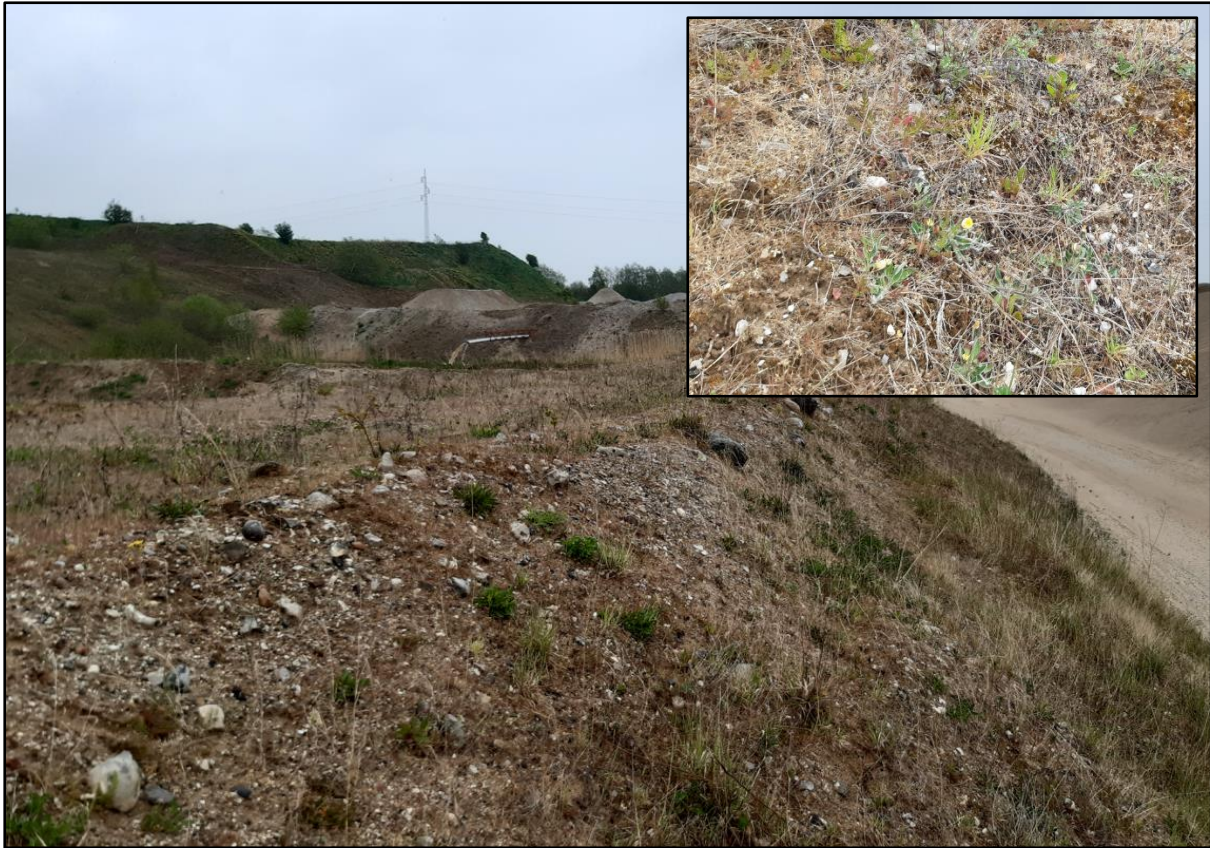
Figur 2-9 Den sydvendte skråning omkring det tørre bassin. Det lille indsatte foto viser hvordan jordbunden er tør med lav roset-bevoksning og bare sandede pletter.

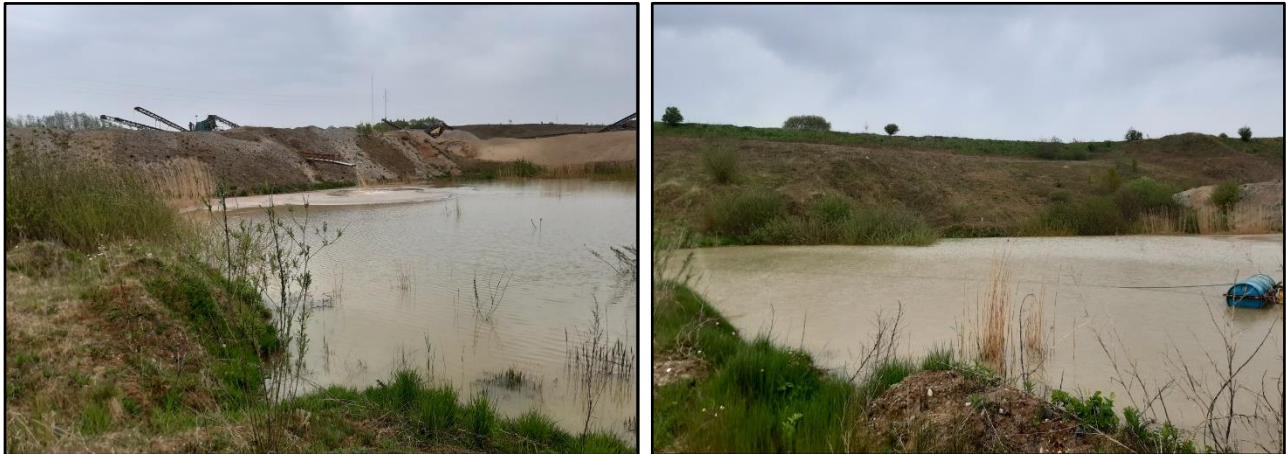
Figur 2-11 Bassin til regnvand og vådsortering. T.v: set fra nord T.h: set fra vest

Vandet var ved besigtigelsen grumset og fyldt med opslæmmet sediment. De var ingen tegn på dyre- eller insektliv i vandet. Det vurderes ikke at bassinet er egnet yngle- eller levested for padder med den nuværende anvendelse.

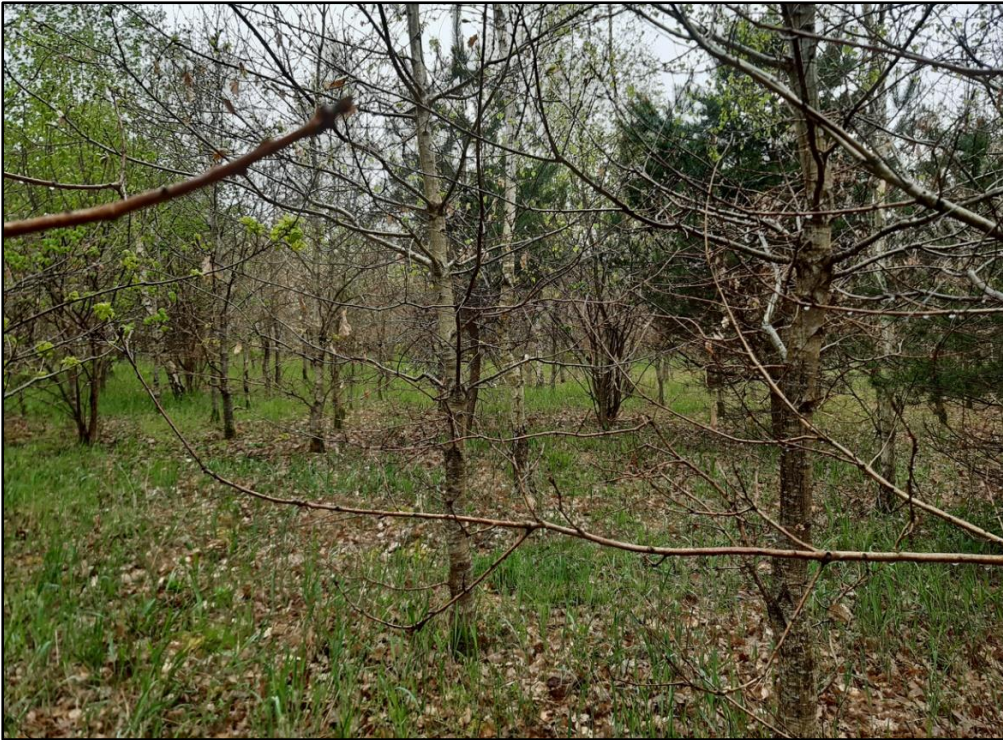
Skoven er plantet indenfor de sidste 10 år og består af en blanding af løvtræer og nåletræer. Der blev ikke fundet træer med hulheder der kan udgøre egnede levesteder for beskyttede arter, herunder flagermus (se Figur 2-14).

Figur 2-14 Ung skov i det sydvestlige hjørne af området

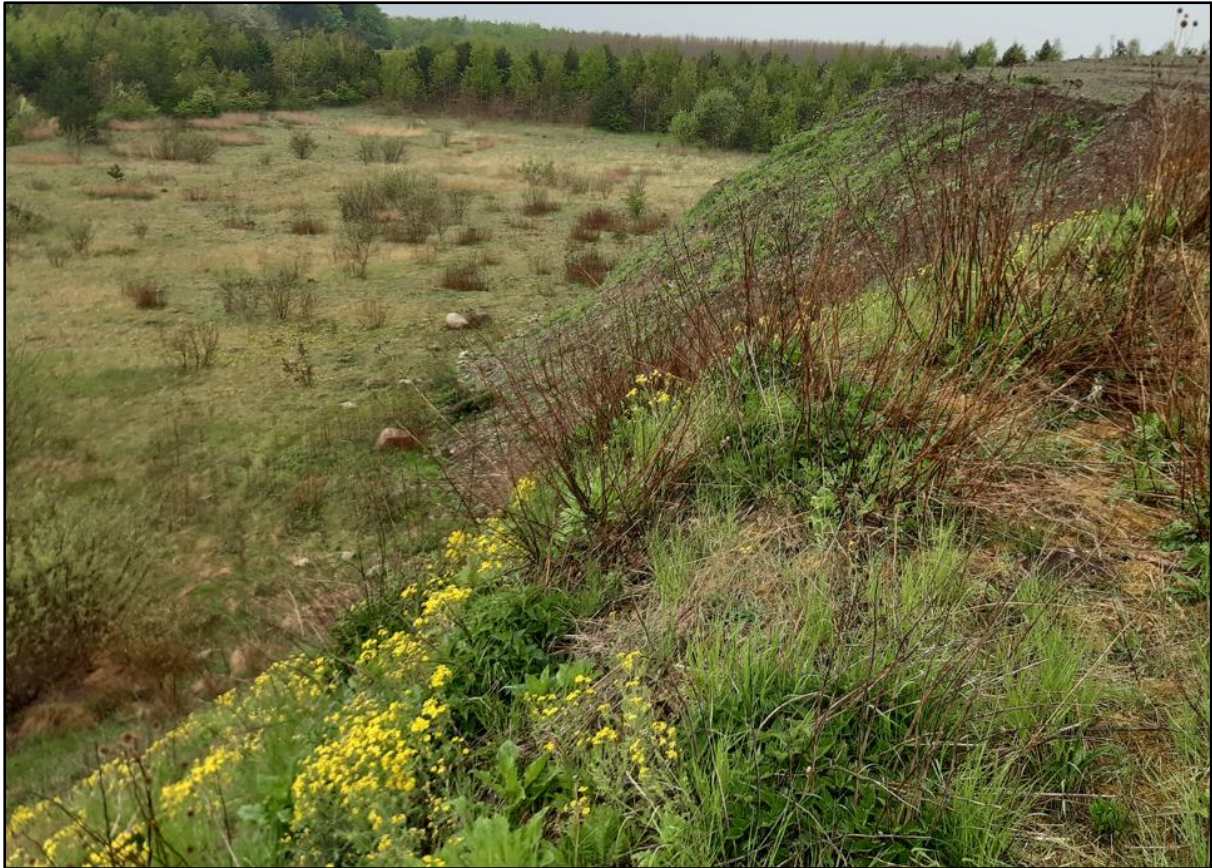
De tørre arealer vurderes ikke at rumme egnede levesteder for beskyttede arter, mens de våde partier muligvis kan fungere som leve- /rasteområde for padder. Det vurderes at de våde partier tørrer ud så tidligt, at de generelt ikke er egnede som ynglesteder for padder – men det kan ikke afvises, at enkelte af lavningerne, i de vådeste år, kan holde vand længe nok til, at de mindre krævende arter, som f.eks. spidssnudet frø, kan have ynglesucces indenfor området.

Figur 2-15 område 5 set fra muldbjerget og mod sydvest. Bemærk at det kun er området nærmest i billedet der er inden for det ansøgte område.

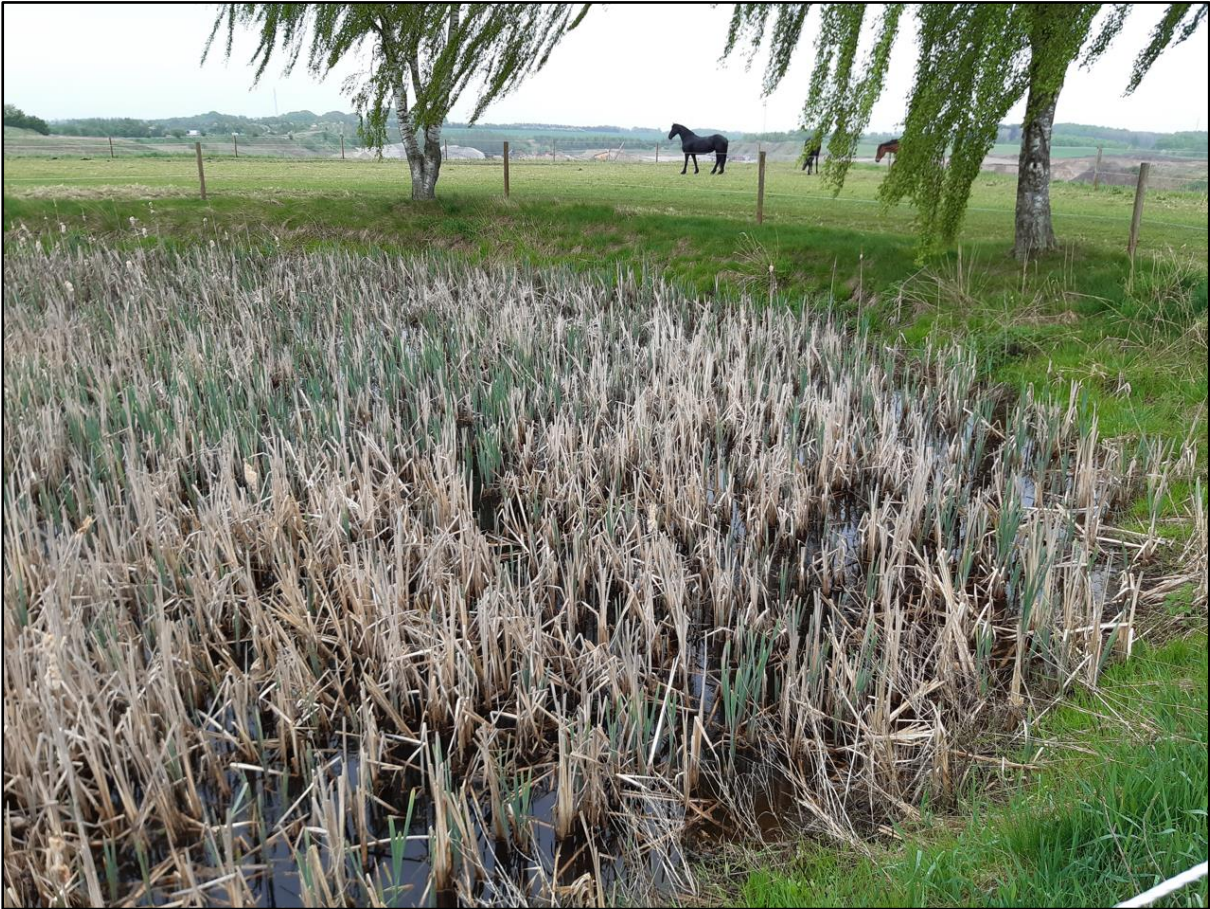
Søen er lavvandet med forholdsvis stejle kanter. Søen er uden større åbent vandspejl, da den er næsten helt groet til primært med bredbladet dunhammer, men ikke mere, end at der stedvist vil kunne nå sol ned til vandfladen. Det vurderes, at søen har potentiale som ynglested for padder da den er lavvandet med åbne partier, uden fisk og med lav bevoksning på brinkerne (Figur 3-2).

Figur 3-2 Søen nordvest for graveområdet. Grusgraven ses i baggrunden.

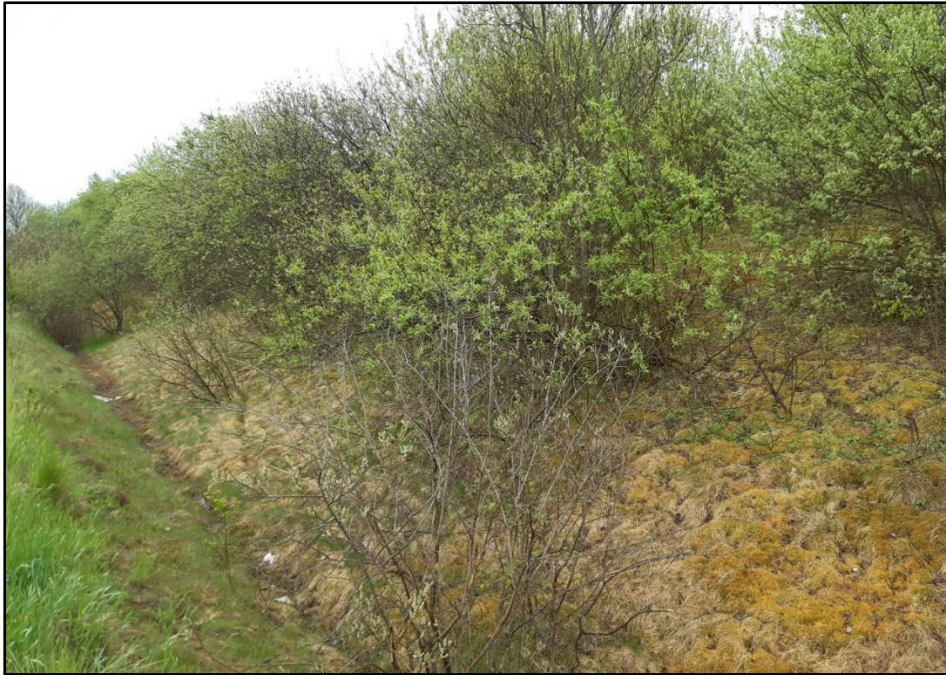
Der er ifølge arter.dk fundet plettet gøgeurt på arealet i 2015. Ved besigtigelsen var området groet til med mindre vedplanter og med et tæt mos- og græslag i bunden. Området er uden værdi for beskyttede arter som f.eks. markfirben, padder og flagermus.

Figur 3-3 Overdrevet langs Storegade set fra marken.

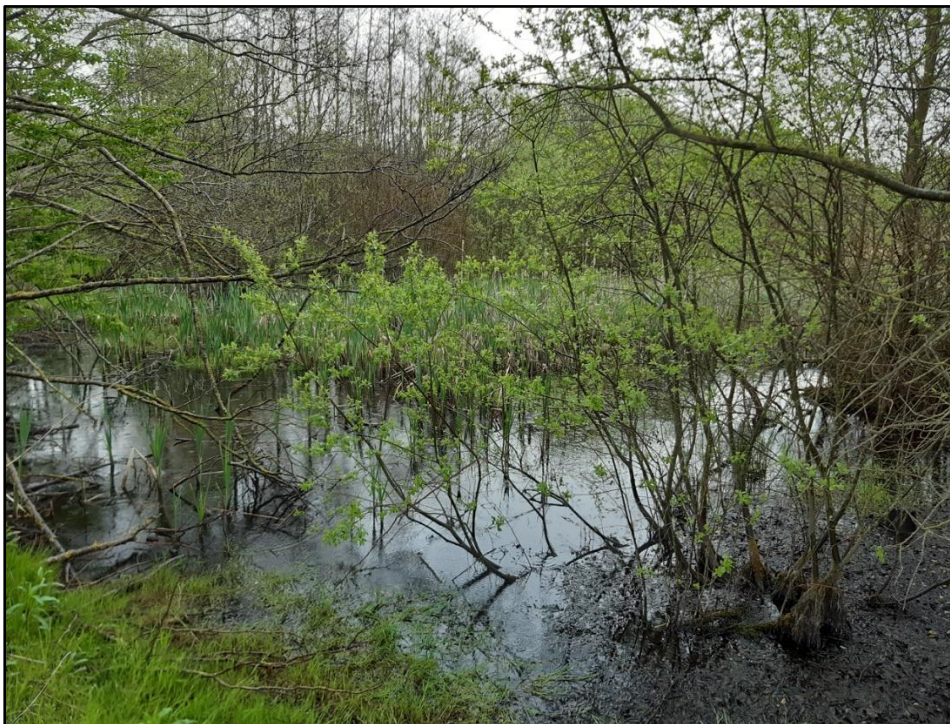
Der er flere, ældre, registreringer af padder fra søen, bl.a. spidssnudet frø. Det vurderes at søen stadig er meget velegnet som yngle- og levested for padder.

Figur 3-4 Sø i bevoksning ud mod Gunnerupmosevej

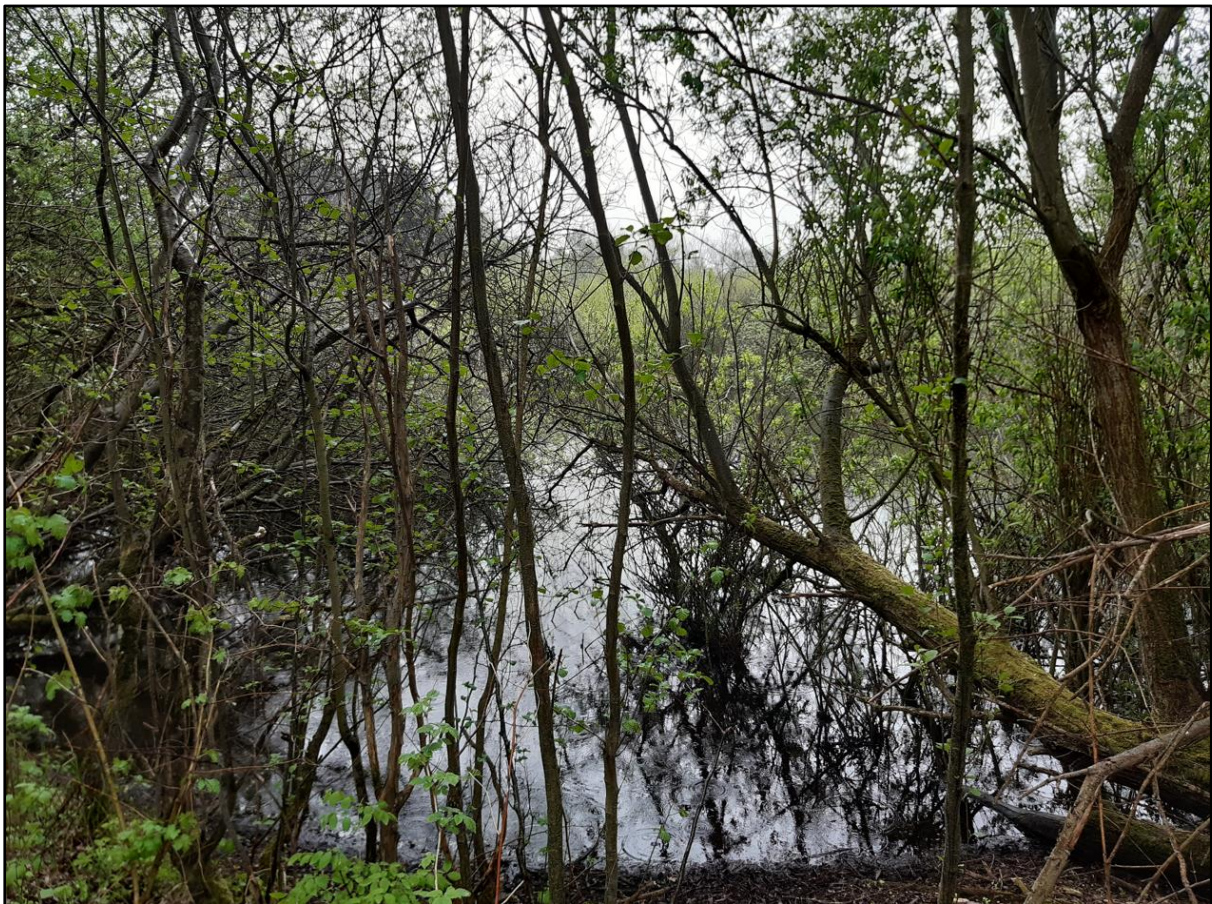
Søen er omkranset af forholdsvis tæt fugtigt krat. Søen er med flade, bevoksede brinker med gode skjulesteder samt stort åbent vandspejl. Det vurderes at søen har stort potentiale som leve- og ynglested for padder.

Figur 3-5 Sø i moseområde syd for det ansøgte område.
