# Krondal Grusgrav - efterbehandlingsplan

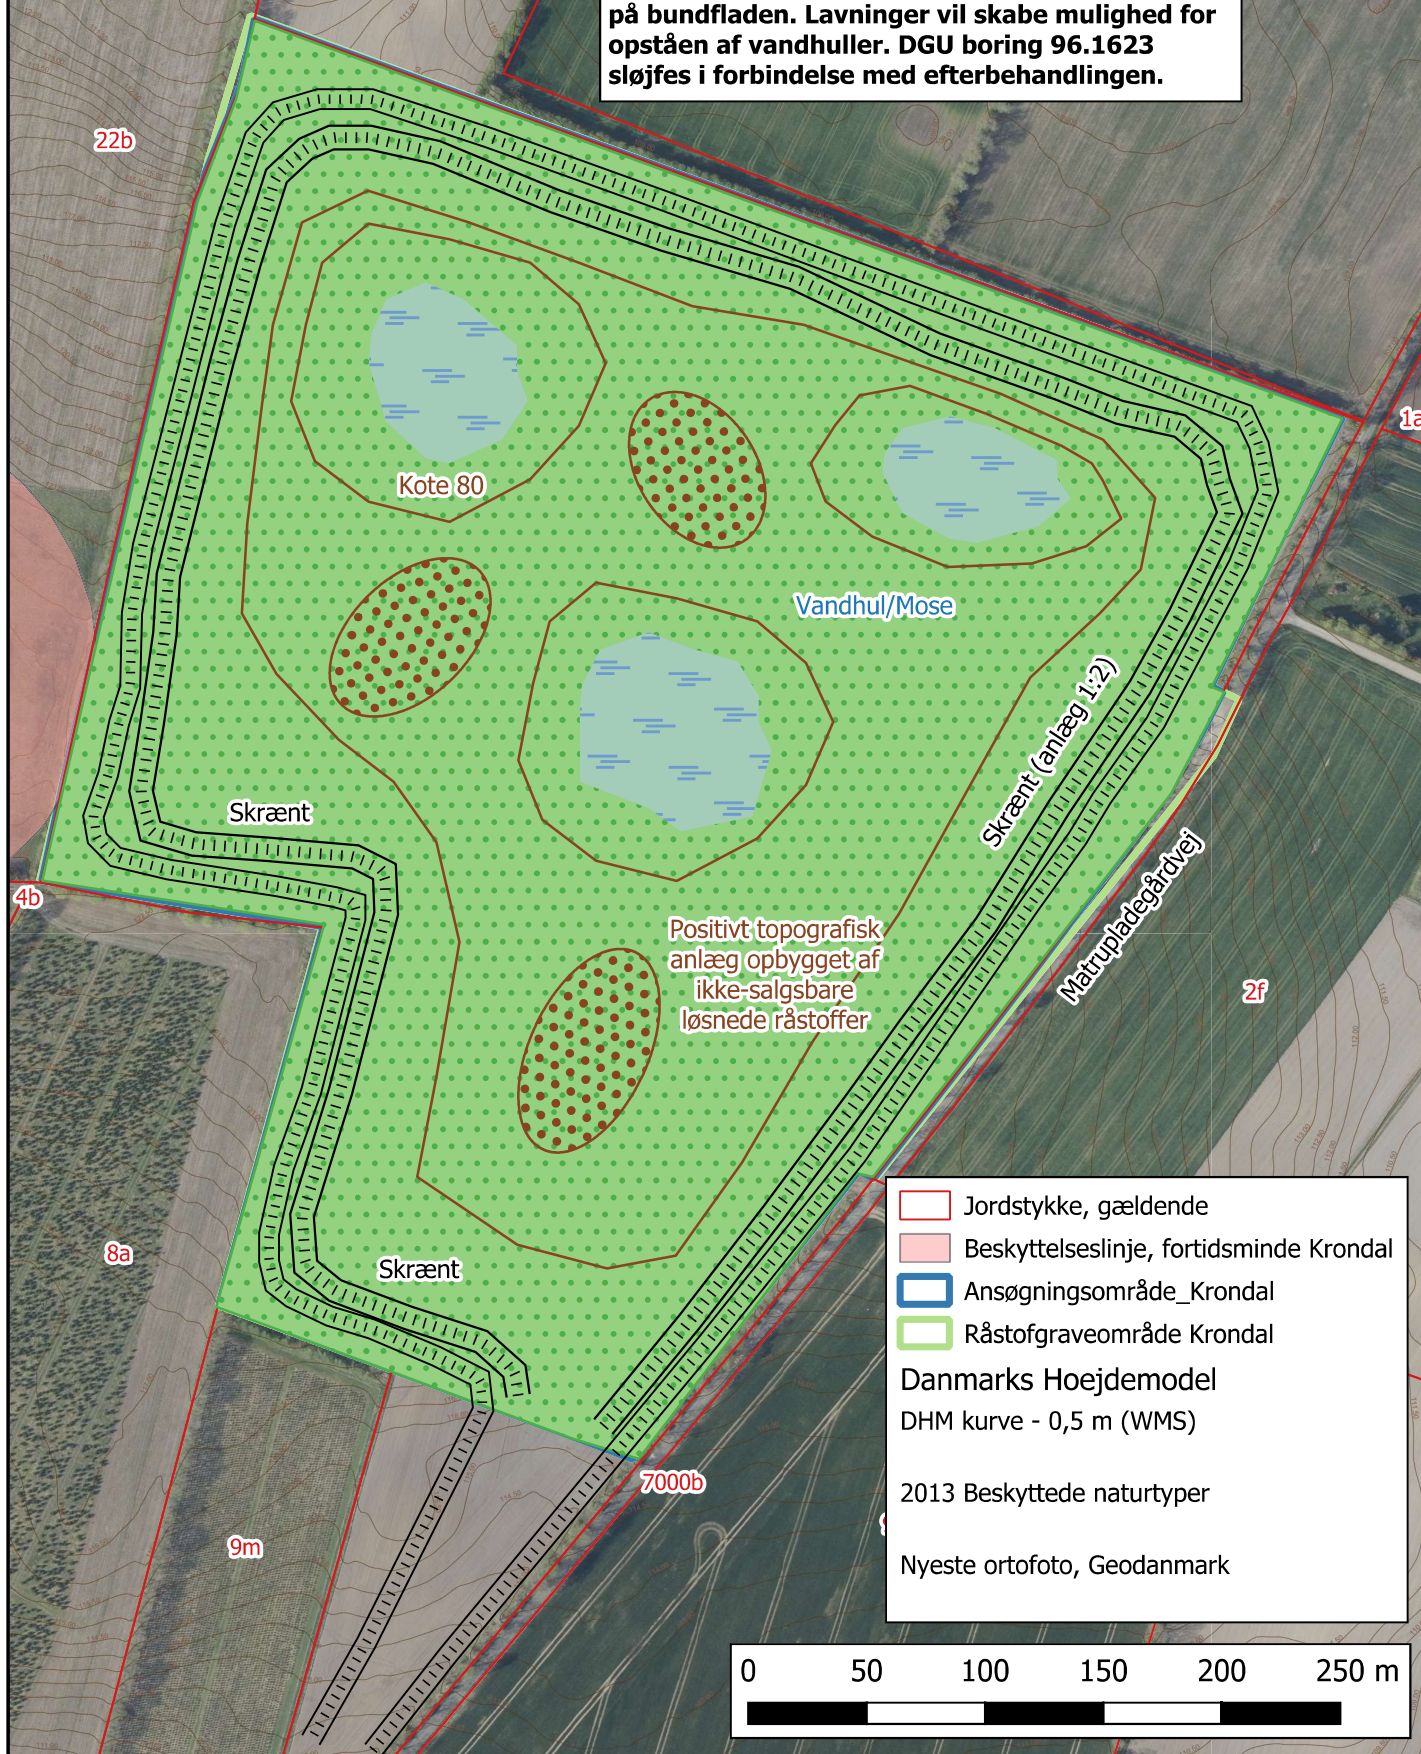
Næringsfattige naturarealer på mineralsk jord med høj soleksponering og naturlig indvandring af flora og fauna. Der udlægges ikke muld på grusgravens bundflade i kote 80. Ikke-salgsbare løsnede råstoffer anvendes til at skabe konturer på bundfladen. Lavninger vil skabe mulighed for opståen af vandhuller. DGU boring 96.1623 sløjfes i forbindelse med efterbehandlingen.
